Схема расположения и фотофиксации дефектов этажа на отм. 0.000

| 27-505/2018-ТО | | | | | | Приложение 1 | | |
| | | | | | | Техническое обследование производственного здания, расположенного по адресу: г. Брянск, р.п. Большое Полпино, ул. Инженерная, д.31 | | |

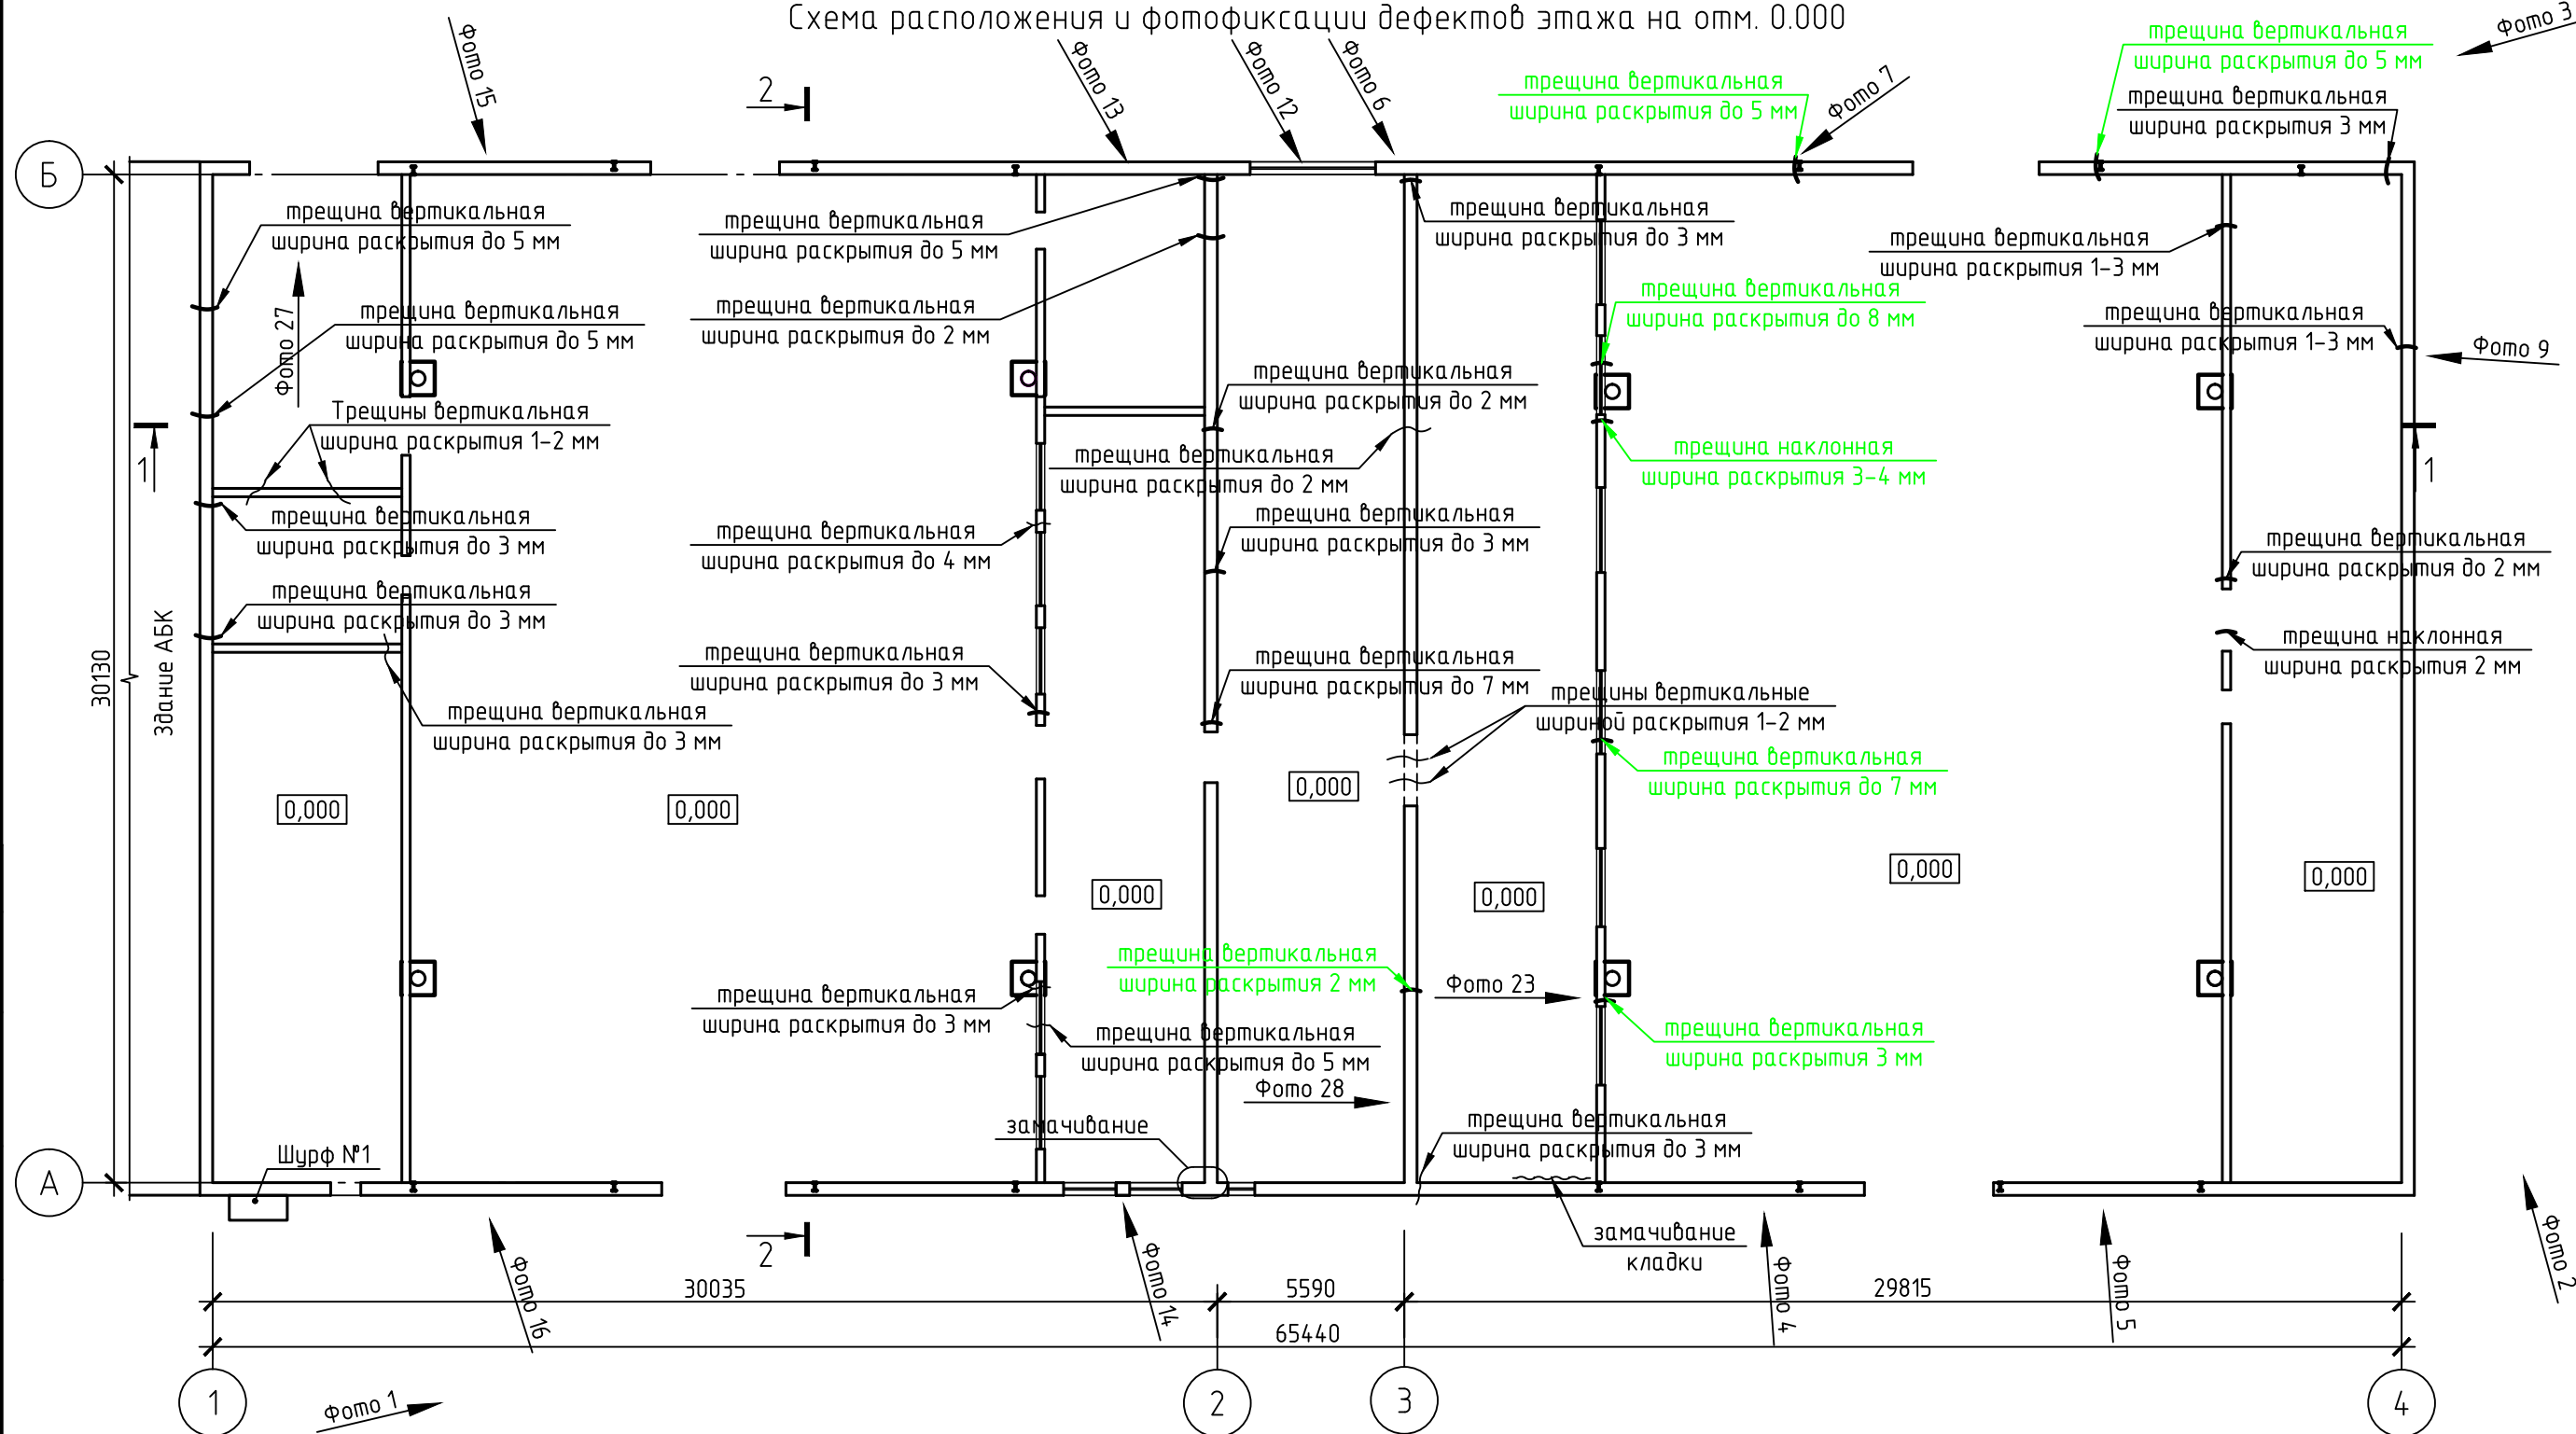
трещина вертикальная  
ширина раскрытия до 5 мм

- дефект зафиксированный в данном обследовании или существующий дефект, с развивающейся шириной раскрытия
